LAIVAN PÄÄKONEISTON PERUSHUOLTO JA LUOKITUKSET

Opinnäytetyö 2011

Ship main engine overhaul and classification

Nimi	The Iris
Omistaja	Mano Cruises Ltd.
Liikennealue	Välimeri
Vetoisuus	12 852 GRT
Pituus	138 m

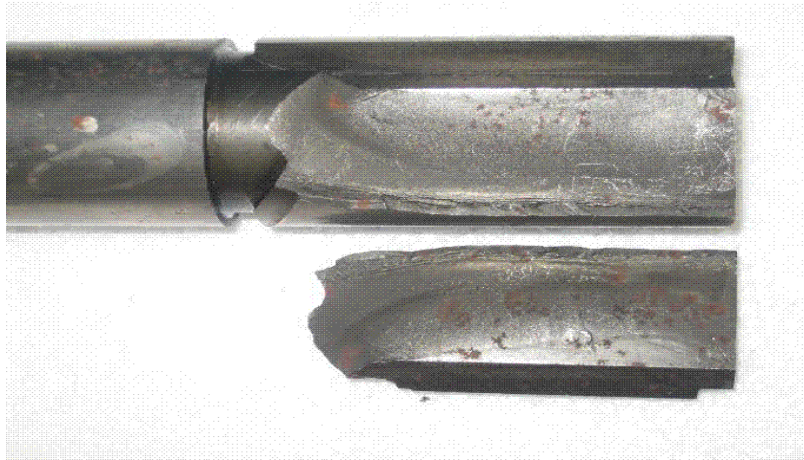
Kuva 3. Rikkoutunut polttoainepumpun mäntä

Polttoainepumppujen kaikki tiivistyspinnat hiottiin hiomatahnalla, jolloin saatiin varmistettua, että kaikki pinnat ovat kunnossa. Pumppuihin asennettiin vanhat elementit ja männät, paitsi 4. sylinterin pumppuun, johon asennettiin uusi elementti ja mäntä.

Kaikkiin pumppuihin tilattiin valmistajan huoltosarjat, joihin kuuluivat uudet tiivisteet, o-renkaat ja pultit, jotka vaihdettiin vanhojen tilalle.

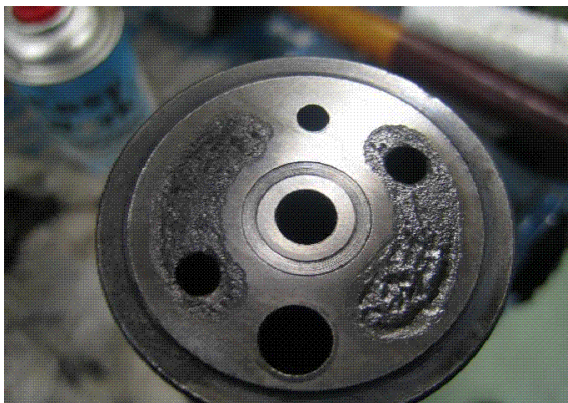
Polttoaineventtiilit olivat erittäin huonossa kunnossa, koska jäähdytysvedessä ei ollut käytetty riittävästi lisäaineita, ja sen takia suuttimien jäähdytyskanavat olivat voimakkaasti kuluneet. Polttoaineventtiilien tiivistyspinnat olivat myös erittäin kuluneita kaikissa sylintereissä ja useimpien venttiilien tiivistyspinnat oli hiottu niin moneen kertaan, että valmistajan niille antamat toleranssit ylittyivät, mikä aiheutti sen, että venttiileitä ei olisi voitu seuraavassa huollossa kunnostaa uudestaan.

Kuva 4. Kulunut tiivistyspinta

Polttoaineventtiilit ja ruiskutussuuttimet vaihdettiin kaikki uusiin, jolloin moottorin käyttöikä ja varmuus saatiin maksimoitua.

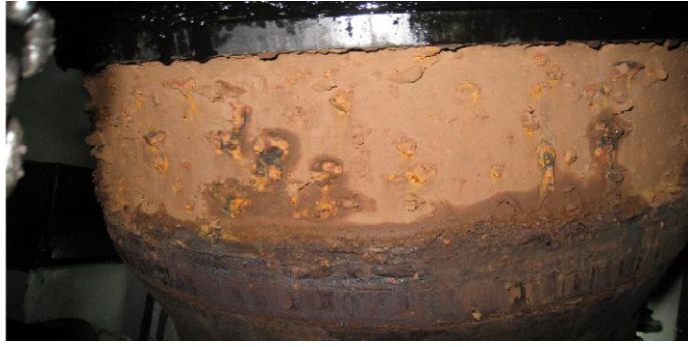
Tarkastettava sylinterivuori nostettiin pois 4. sylinteristä, koska moottorin keskelle kohdistuu yleensä suurimmat rasitukset. Ylös nostettu sylinterivuori oli erittäin kulu-
nut eikä täyttänyt luokituslaitoksen vaatimuksia, joten kaikki sylinterivuorit nostettiin pois lohkoista mitattavaksi ja tarkastettavaksi. Sylinterivuorit olivat korrosioituneita sekä niiden sisähalkaisijat olivat yli sallittujen kulumisrajojen, joten kaikki sylinterivuorit jouduttiin vaihtamaan. Tämän takia moottorin valmistaja ehdotti, että moottoriin tehtäisiin kiillottumisenestorengasmodifikaatio (eng. anti polishing ring), jonka tarkoituksena olisi pienentää öljyn kulutusta sekä pienhiukkaspäästöjä moottorissa. Uudelle kiillottumisenestorenkaalle yhteensopivan sylinterivuorin ja alkuperäisen sylinterivuorin rakenne on täysin erilainen, ja se aiheuttaa muutoksia myös mäntään.

Kuva 5. 4. sylinterin vuori

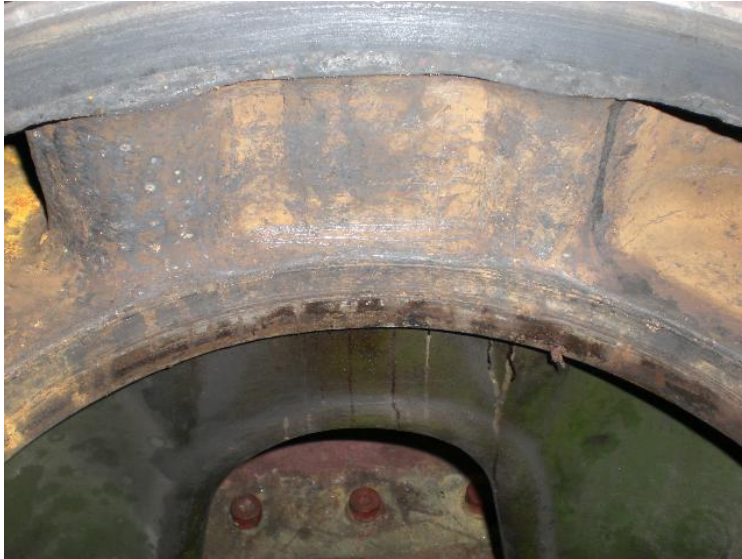
Moottorin lohkon jokaisessa sylinterivuorin tiivistepinnassa oli erittäin paljon korroosiota, mikä aiheutti lohkon ja sylinterivuorin väliin jäähdytysvesivuotoja. Vauriot olivat aiheutuneet huonolaatuisesta jäähdytysvedestä. Tiivistepintoja mitattaessa todettiin, että mitat olivat alkuperäiset eikä vaaraa toleranssirajojen ylittämisestä ollut.

Kuva 6. Lohkon tiivistyspinnat ennen koneistusta

Luokituslaitos ei hyväksynyt muita korjausmenetelmiä kuin lohkon koneistuksen ammattilaisen tekemänä. Lohkon tiivistepinnat koneistettiin kannettavalla sorvilla, joka asennettiin lohkon sylinterivuorin tilalle. Koneistuksen suorittivat Wärtsilän huoltomiehet moottorin valmistajan ohjeiden ja toleranssien mukaan. Koneistettavia tiivistepintoja olivat sylinterivuorin ylä- ja alatiivistepinnat sekä niiden tasotiivistyspinnat. Koneistuksen jälkeen halkaisijat mitattiin ja niiden todettiin olevan valmistajan ohjeiden sisällä, lukuun ottamatta 2. ja 4. sylinterin sylinterivuorin ylätasen tiivistepintoja. Ne olivat niin huonossa kunnossa, että niitä jouduttiin koneistamaan 1,0 mm yli suurimman sallitun toleranssirajan. 2. ja 4. sylinteriin jouduttiin laittamaan moottorin kasauksen yhteydessä 1,0 mm paksumpi sylinterikannen tiiviste kuin alkuperäinen tiiviste, mikä nostaa sylinterivuoren oikeaan korkeuteen koneistuksen jälkeen.

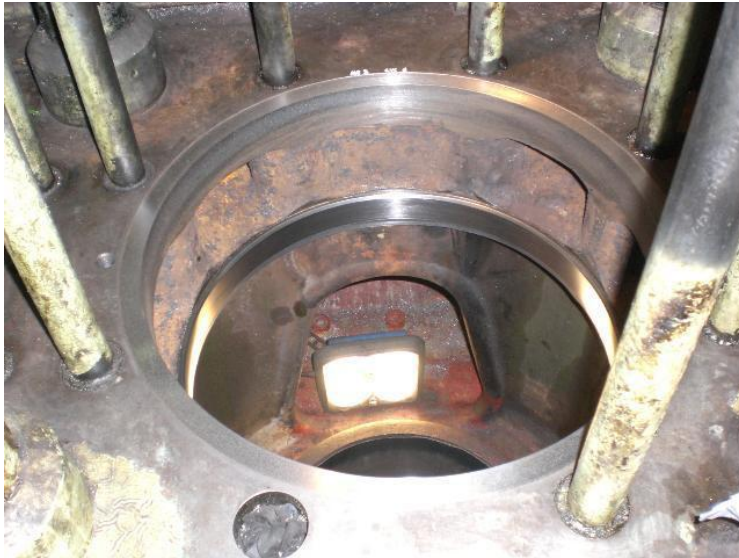
Kuva 7. Lohkon tiivistyspinnat koneistuksen jälkeen

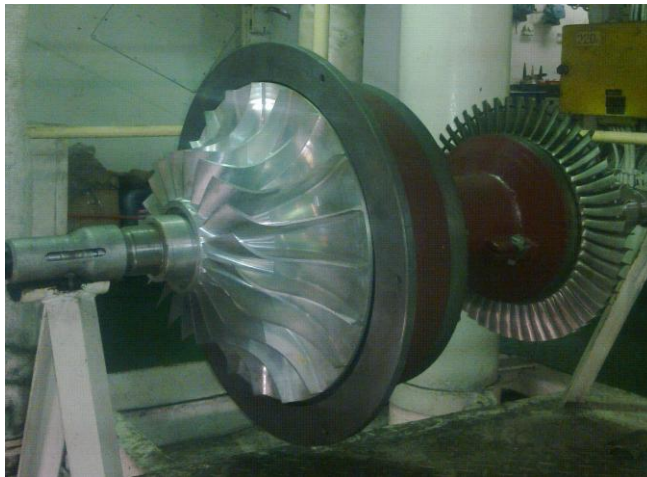
Turboahdinta avattaessa huomattiin sen olevan erittäin kulunut ja pakoturbiinin siivistä puuttui palasia. Turbiinin akseli lähetettiin ABB:lle tarkistettavaksi mahdollisten epätasapainojen vuoksi, jolloin selvisi, että akseli oli niin kulunut, ettei sitä voitu enää kunnostaa.

Kuva 8. Turboahtimen uusi akseli ja siipipyörät

Ahtimeen vaihdettiin uusi huoltosarja sekä turbiinin siipipyörät ja akseli. Turboahtimen huolto oli kallis mutta erittäin tärkeä investointi moottorin toimintavarmuuden kannalta.

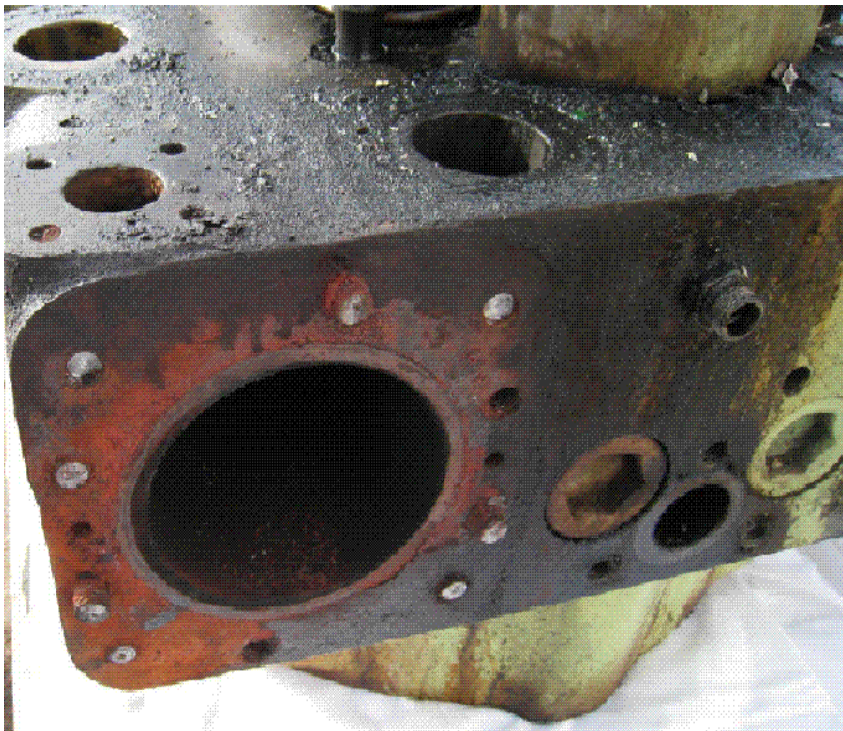
Sylinterikansia irrotettaessa pakoputken kiinnityslaipan pultit olivat ruostuneet kiinni eivätkä lähteneet auki muuten kuin katkaisemalla, mikä aiheutti sylinterikannen kunnostukseen lisätyötä.

Kuva 9. Pakolaipan katkenneet pultit

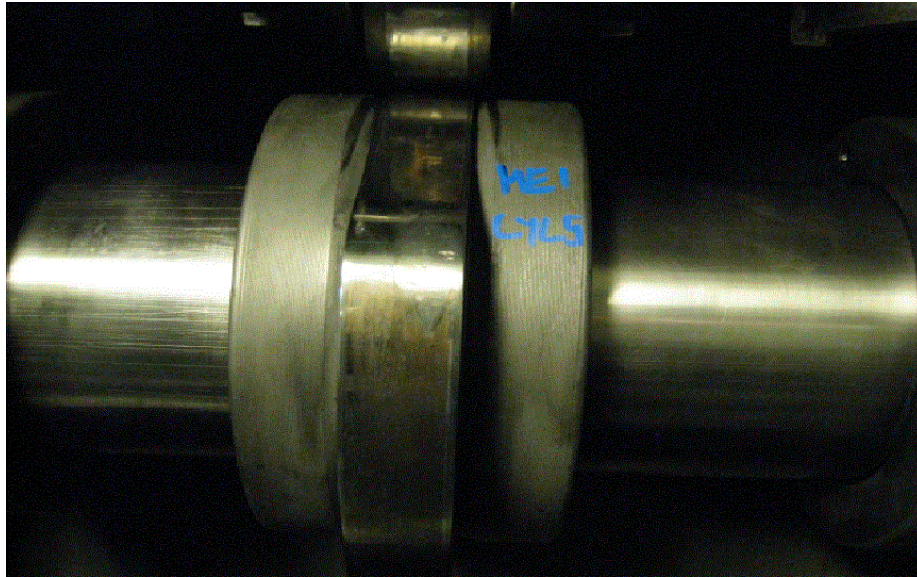
Nokka-akselin nokat tarkastettiin visuaalisesti, nokista etsittiin jälkiä kulumisesta, naarmuista sekä painaumista tai säröistä. Kun nokkia tarkastettiin, todettiin 2. sylinterin imuventtiilin nokka, 2. sylinterin polttoainepumpun nokka sekä 5. sylinterin pakoventtiilin nokka vioittuneiksi. Koska tässä moottorityypissä nokka-akseli on yhtenäisen akseli eikä siinä ole mahdollisuutta irrottaa pulttiliitoksella yhden sylinterin nokkaryhmää pois, voi vioittuneen nokan vaihtaa kahdella tapaa nokka-akselista. Ensimmäinen vaihtoehto on koko nokka-akselin irrottaminen moottorista, jonka jälkeen puristusoviteliitoksella oleva nokka painetaan pois akselilta hydraulisella puristimella ja lopuksi tilalle asennetaan 2-osainen pulttiliitoksella oleva nokkapala. Toinen ja helpompi nokan irrotusvaihtoehto on halkaista vioittunut nokka tehtävään suunnitellulla

Kuva 10. 5. sylinterin vioittunut pakoverheilyn nokka

paineilmahiomakoneella ja asentaa tilalle uusi 2-osainen pulttiliitoksella oleva nokka-pala. Tässä huollossa päätettiin vioittuneet nokat halkaista erikoistyökalulla ja asentaa tilalle uudet 2-osaiset pulttiliitoksella olevat nokka-akselin nokat. Kun uudet nokat olivat asennettu paikalleen, niiden radiaalinen sekä aksiaalinen suoruus tarkistettiin heittokellon avulla.

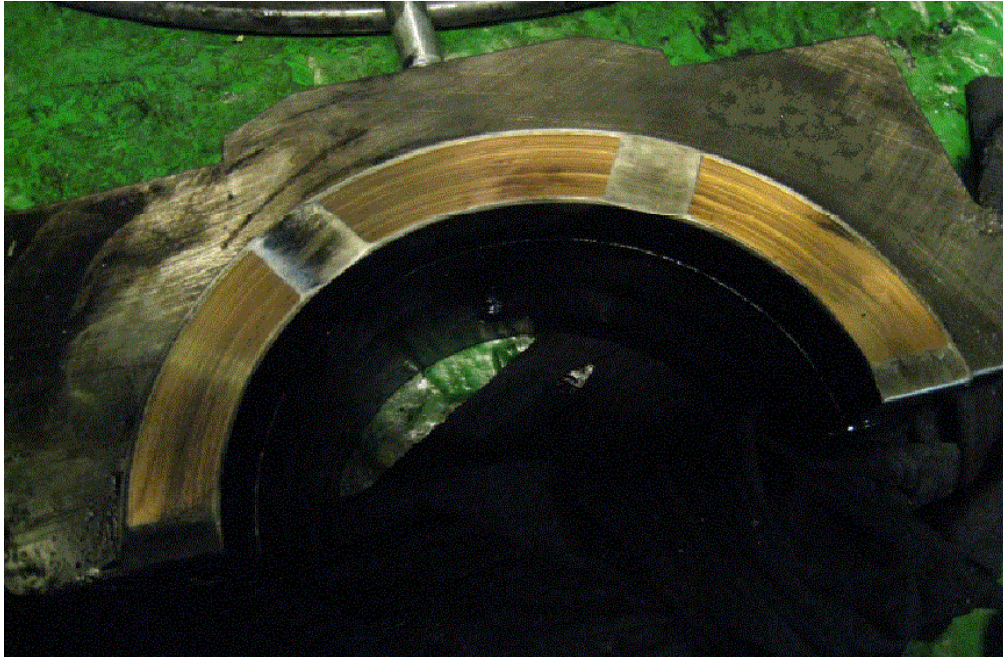
Luokituslaitoksen tarkastaja halusi nähdä ja mitata akselin välyksen sekä yhden laakerin joten 5. sylinterin laakeri päätettiin avata ja tarkastaa. Laakerin kunto oli huono ja välykset yli sallittujen arvojen, joten päätettiin kaikki laakerit tarkistaa. Nokka-akselin painelaakeri jouduttiin vaihtamaan uuteen, koska laakerin välykset mitattiin ja todettiin olevan yli sallittujen arvojen. Nokka-akselin laakereiden radiaaliset välykset mitattiin ja todettiin että 1,2,3,4 ja 6 sylintereiden laakereiden välykset ovat yli sallittujen arvojen ja ne joudutaan vaihtamaan uusiin.

Kuva 11. Nokka-akselin kulunut painelaakeri

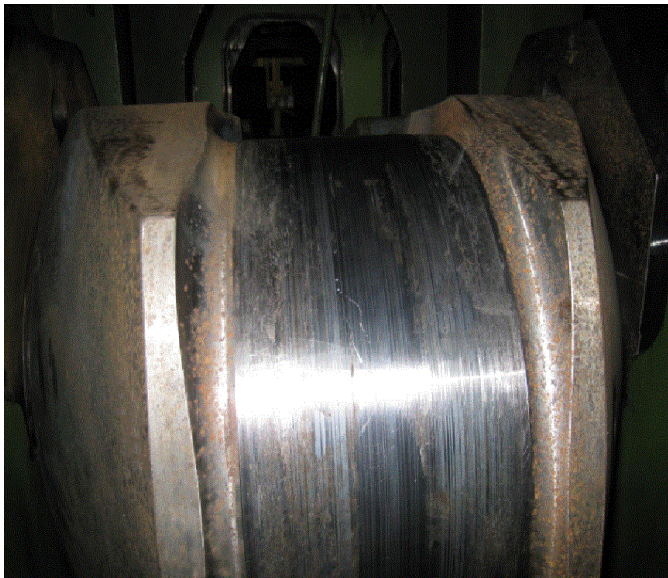
olivat irrotettu, alkoi kaulojen silmämääräinen tarkastus, mikä oli tarpeellista koska suurin osa kampiakselin kauloista oli ruosteessa sekä täynnä naarmuja ja kolhuja. Korroosion oli luultavasti aiheuttanut sen, että moottorissa oli käytetty huonolaatuista voiteluainetta ja koska moottoria ei oltu pyöritetty pitkään aikaan.

Kuva 14. Kampiakselin kaula ennen hiontaa

Kampiakselin kaulat päätettiin korjata hiomalla ruoste pois erittäin hienolla hiomakankaalla sekä poistamalla kolhut hiomakivellä. Kaikkia kolhuja ja korroosiota kauloista ei pystynyt hiomaan pois, mutta suurimmat silmällä nähtävät ruosteet ja kolhut kauloista saatiin poistettua. Lopulta kun työ oli valmis, tuli Wärtsilän tarkastaja hyväksymään lopputuloksen. Lopuksi kaikista kauloista mitattiin kaulan halkaisija sekä soikeus kolmesta kohdasta. Kampiakselin kaulat olivat valmistajan ilmoittamien kulumisrajojen sisällä eikä niissä ollut toleransseja ylittäviä kulumia.

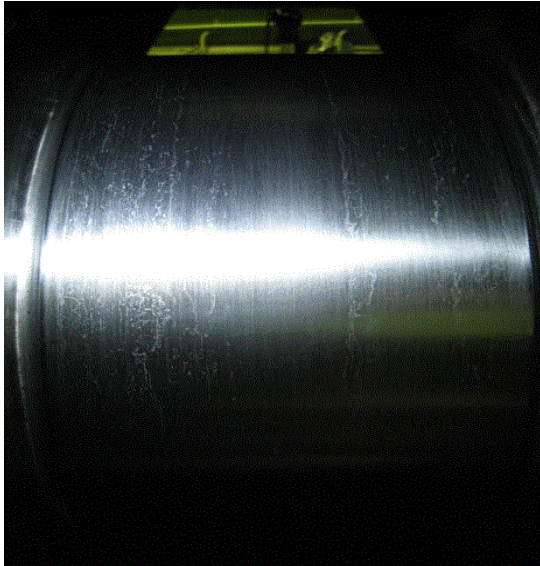
Kuva 15. Hiottu ja hyväksytty kampiakselin kaula

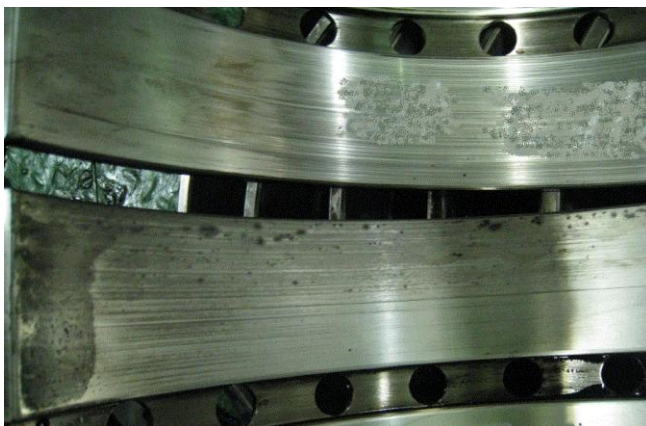
Kun laakereita tarkastettiin, todettiin niiden olevan kuluneita, koska niissä näkyi miltei koko laakerin leveydeltä pronssikerrosta, joka indikoi kuluneisuutta laakerissa. Kaikki runkolaakerit sekä painelaakerit jouduttiin vaihtamaan uusiin, koska laakerit eivät täyttäneet vaatimuksia. Kampiakselin runkolaakereiden sekä painelaakereiden vierintäpinnoissa oli myös naarmuja sekä kolhuja, jotka jouduttiin hiomaan pois, jotta uudet laakerit eivät vaurioituisi saman tien uudestaan. Hionta suoritettiin hiomakivellä, minkä jälkeen vierintäpinnat kiilloitettiin hienolla hiomakankaalla. Lopuksi työnlaadun tarkasti Wärtsilän tarkastaja, joka oli tyytyväinen lopputulokseen.

Kuva 16. Vioittunut runkolaakeri

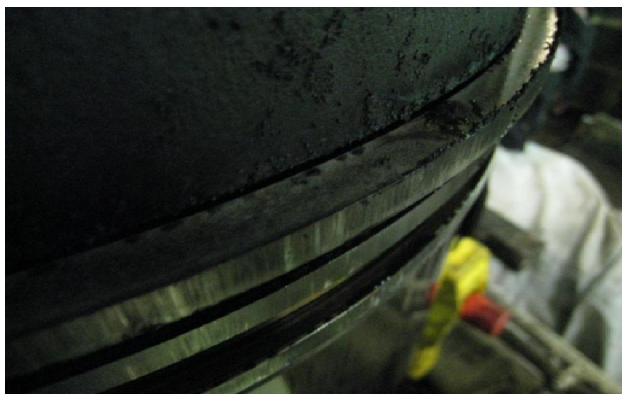
Kaikki männänrenkaat ja öljyrenkaat olivat erittäin huonossa kunnossa, 1., 3., 4., 5. ja 6. sylinterin ylimmäiset männänrenkaat olivat kuluneet erittäin paljon, ja niiden kulmat olivat kuluneet teräviksi. 3., 4. ja 5. sylintereissä alimmaiseta männänrenkaat olivat hajonneet pieniksi palasiksi, mikä oli aiheuttanut 3., 4. ja 5. sylintereille pahoja naarmuja. Koska valmistaja suosittelee vaihtamaan uuden tyyppiset männänrenkaat vanhojen tilalle sekä vaihtamaan kaikki renkaat jokaisen männän haalauksen yhteydessä, vaihdettiin jokaiseen mäntään uudet männänrenkaat sekä öljyrenkaat käyttövarmuuden parantamiseksi.

Kuva 20. 1. sylinterin männänrenkaat
